monumentenwacht
Vlaanderen vzw

Iedereen heeft ze wel al eens gezien, de ronde of ovale gaatjes in een houten meubel, een balk of een trap, waarop dan gauw de diagnose volgt: hier zit 'de memel'. In deze onderhoudstip ruilen we deze wijdverbreide benaming liever in voor een minder welluidende maar correctere omschrijving van het fenomeen: aantasting door houtborende insecten of kortweg insectenvraat.

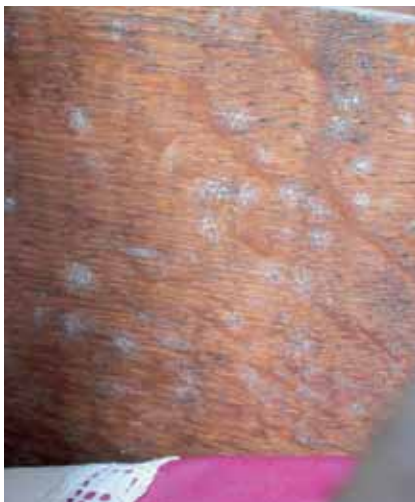
Oppervlakteschimmel in een lade met textiel.

Oppervlakteschimmels hebben voor hun ontwikkeling niet veel meer nodig dan een plekje waar de verluchting enigszins te wensen overlaat, waardoor er een vochtig oppervlak ontstaat. Typisch zijn bijvoorbeeld aantastingen op de binnenzijde van kasten of de onderzijde van tafels.

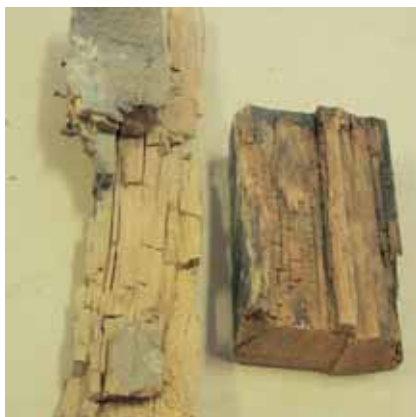
Bruinrot of kubisch rot: links door huiszwam, rechts door kelderzwam.

Hout bestaat voornamelijk uit cellulose, hemicellulose en lignine. Bruinrot tast enkel de cellulose en de hemicellulose aan. Bij het krimpen ontstaan er barsten parallel met en dwars op de houtvezels. Dit verklaart het kubusachtige uitzicht en de term 'kubisch rot'. De achtergebleven lignine geeft een (donker)bruine kleur. Boosdoeners zijn de huis-, kelder-, sommige poriën- en sommige plaatjeshoutzwammen. Aangezien de vezels van het hout 'doorgesneden' worden, verdwijnt de sterkte van het element volledig. Structurele onderdelen in een gebouw – zoals het dakgebinte – verliezen hun mechanische sterkte en kunnen doorbreken.

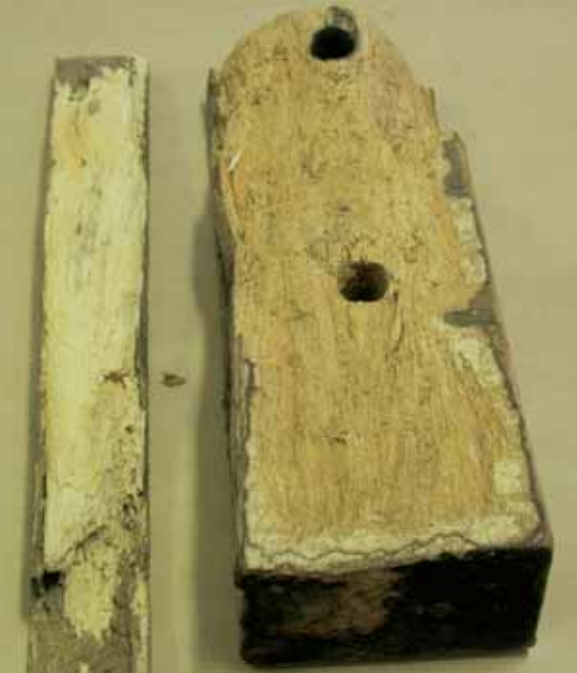
Witrot

Bij witrot wordt zowel de cellulose als de lignine afgebroken. Aangetast hout krijgt een witte kleur en wordt vezelig en poederig van structuur. Ook hier

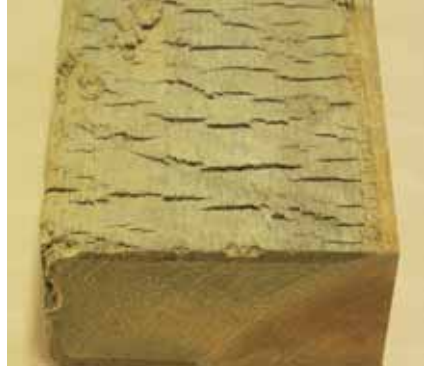
Zachtrot vertoont na droging van het oppervlak dezelfde kubusachtige schade en een donkere verkleuring als bruinrot maar komt enkel oppervlakkig voor en wordt veroorzaakt door andere schimmelsoorten (o.a. *Chaetomium globosum*). In vochtige toestand heeft hout aangetast door zachtrot een 'sponsig' (verweekt) oppervlak dat met de nagel afgeschraapt kan worden. Het komt vooral voor in zeer vochtige omstandigheden, zoals bij hout in de grond of waterlijsten van ramen.

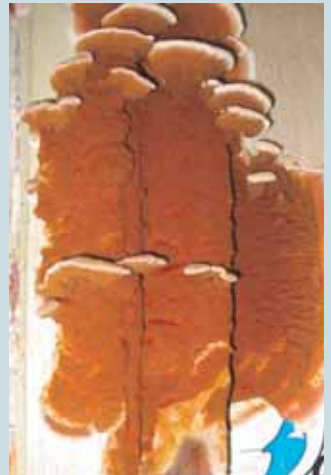
De huiszwam wordt gekenmerkt door enkele uitzonderlijke overlevingsmogelijkheden, snelle groei en verwoestende eigenschappen. Hij onderscheidt zich door twee typische kenmerken. In de eerste plaats kan hij doorheen stenen muren, beton, mortel en pleisterwerk groeien om nieuwe voedingsstoffen te zoeken. Ten tweede kan hij vocht transporteren en daarmee ook op afstand een drogere voedingsbodem (houtvochtgehalte <22%) aantasten. Dat kan echter enkel vanuit reeds aangetast hout en het kan lang niet onbeperkt. Het vochttransport kan ook alleen gebeuren via tochtvrije plaatsen, zoals achter vochtig pleisterwerk, onder plankenvloeren of achter slecht geventileerde lambriseringen. Op andere plaatsen verdampt het water nog voor de zwam er een nieuwe voedingsbodem mee kan bereiken. Een huiszwam kan op deze wijze opzienbarende en snelle verwoestingen aanrichten op soms onverwachte plaatsen. Een volkomen gezond huis kan zo schade ondervinden van de huiszwam afkomstig uit een naburig gebouw waar vochtproblemen bestaan.

Schakel dan ook altijd een gespecialiseerde firma in om huiszwam te bestrijden!

SCHIMMELS EN ZWAMMEN: MORFOLOGIE

Soorten	Schimmelweefsel (mycelium)	Strengen (rhizomorfen)	Vruchtlichaam (carpoforen en sporen)	Milieue	Schade
Schadelijke schimmels en zwammen					
Huiszwam <i>Serpula lacymans</i>	witte vlakken, viltachtig, soms gele of rode vlekken, later grauw verkleuren	aanvankelijk plat, soepel en wit; later rond, stijf en grijs, bruin of zwart (spinnenwebachtige structuur)	plaat- of consolvormig; roest- of geelbruin, witte rand adernormige plooiën, ondiepe poriën, roestbruine sporen (stoflaag)	naaldhout en loofhout optimale T: 18° tot 20°C houtvochtgehalte: 30 tot 40% (opgeleidelijk verspreid zich over geïsoleerde materialen)	BRUINROTI: veel diepe kubische krimschreuren, hout kleurt donkerbruin
Bruine eikenzwam <i>Donkioportia expansa</i>	wit en donsachtig, zal na korte tijd vergelien; in later stadium: gele tot bruine schelpvormige uitstulpingen	geen	bruin tot lichtgeel; taal, leder- of houtachtig plaatvormig, onderzijde poriën (in lagen)	bij voorkeur eikenhout (ook kastanje en aanliggend naaldhout) optimale T: 25°C houtvochtgehalte: 30 tot 40%	WITROTI: verbleekt en ontvezeld hout

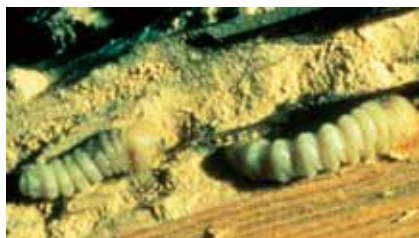
Larven van de huisboktor.

De huisboktor is de grootste houtboorder die ernstige schade kan aanrichten aan onze monumenten. Aantastingen door deze kever blijven vaak lang verborgen omdat het larvenstadium tot 12 jaar kan duren! Het vrouwtjesinsect kan tot 200 eitjes

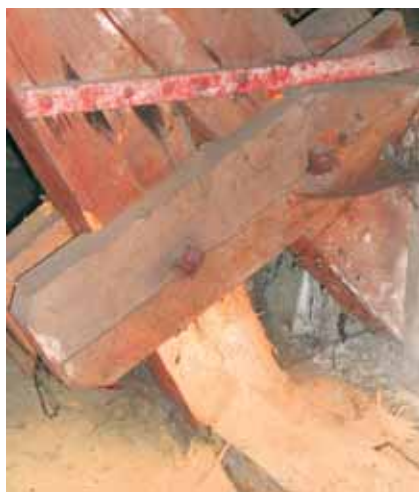
Schade aan spantbeen door huisboktor.

De huisboktor komt enkel voor in het spinthout van naaldhout en zit vooral in relatief recent hout (jonger dan 70 jaar). In hout van meer dan 100 jaar zijn aantastingen zeer uitzonderlijk. De huisboktor is bijzonder destructief en richt vooral structurele schade aan. Typische plaatsen zijn zolders, kapconstructies en de onmiddellijke omgeving van schouwen, omdat hij voor zijn ontwikkeling relatief hoge temperaturen nodig heeft (28 tot 30° C). In kerkinterieurs komt hij dan ook nauwelijks voor, maar des te vaker in balkroosteringen van verwarmde interieurs.

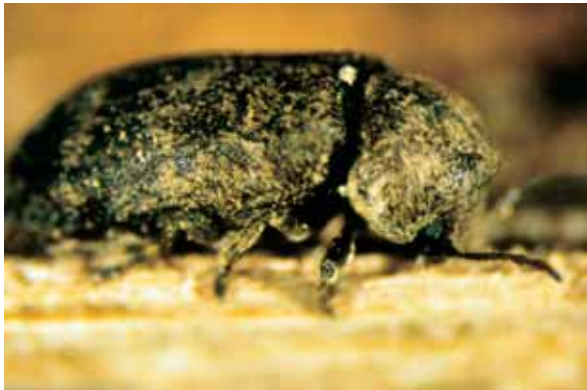
Grote klopper.

De grote klopper staat ook bekend als de bonte knaagkever, het doodskloppertje of de grote houtwormkever. De grote klopper is met een vergrootglas te herkennen aan een helmvormig halsschildje over zijn kop.

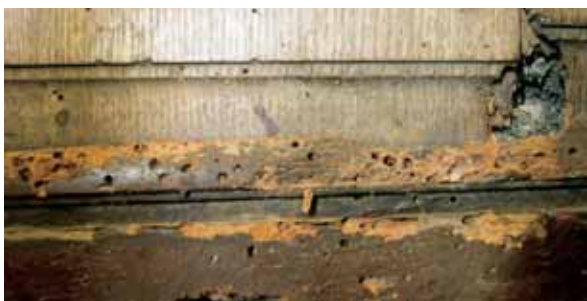
De aangetaste onderzijde van een biechtstoel.

verborgen plekje is daarom het meest vatbaar, bijvoorbeeld de balkkoppen en de onderkant van kerkmeubilair.

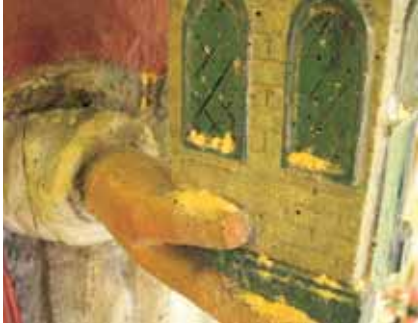
Sint-Amandusbeeld beschadigd door kleine klopkever.

De kleine klopkever is de meest verspreide van de houtborende insecten. Hij zit zowel in naald- als in loofhout en kan heel wat houtsoorten gemakkelijk volledig doorzeven. Hij heeft een voorkeur voor zachte, minder duurzame houtsoorten, spinhout en door micro-organismen verzwakt hout. Daarom is de schade in dakconstructies meestal nogal beperkt. Trappen, vloeren en stoelen hebben vaker te lijden van zijn activiteiten. De grootste schade veroorzaakt hij echter in beeldsnijwerk. Dat is dikwijls uitgevoerd in zachte houtsoorten, zoals lindehout, en bevindt zich meestal op moeilijk te controleren plaatsen, bijvoorbeeld hoog bovenop altaren. Hier hebben de insecten vrij spel. Door de aantastingen dreigen onvervangbare kunstwerken onherroepelijk verloren te gaan.

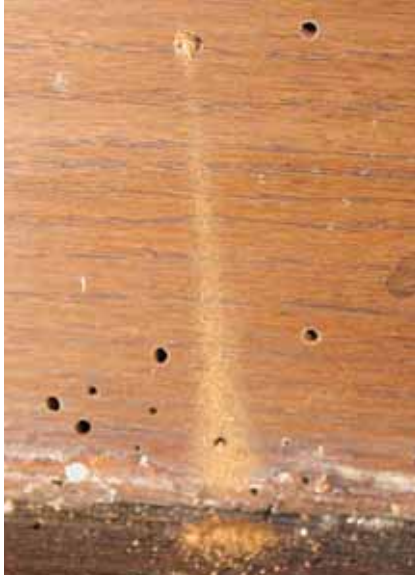
Grote klopkever vliegt uit.

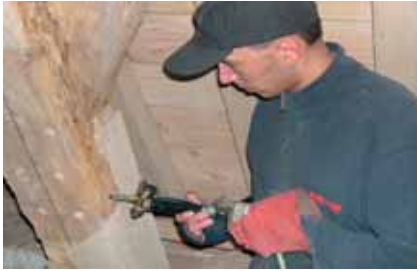
Dieptebehandeling door injectie.

kunt u eigenhandig aan de slag met injectienaalden in de uitvliegopeningen. Bij aantastingen in structurele onderdelen brengen professionele bestrijdingsfirma's de producten onder druk via voorgeboorde gaten in.

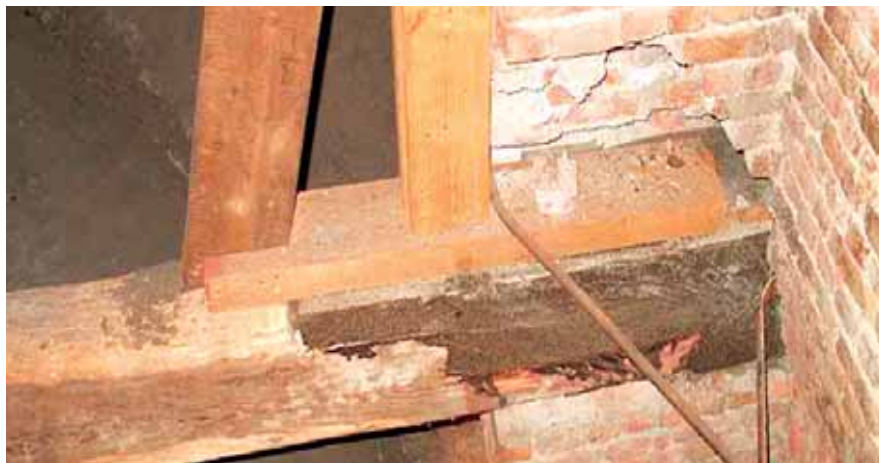
Epoxyherstelling.

weerstand tegen hitte (veroorzaakt door brand). Zeker voor dikke balken is de brandweerstand van hout beter dan die van de epoxyherstelling. Het spreekt voor zich dat het verharden en vervangen van bouwkundige onderdelen specialistenwerk is. In de handel vindt u echter ook een ruime keuze van vulmiddelen waarmee u zelf aan de slag kunt voor kleinere delen, zoals ramen of deuren. Meestal betreft het ook tweecomponentenepoxyhars.
