Deze onderhoudsbrochure gaat beknopt in op de geschiedenis van houten buitenschrijnwerk en op de mogelijke schadeoorzaken.

Daarnaast geeft ze enkele preventieve maatregelen en tips voor courant onderhoud. Zij eindigt met enkele aandachtspunten bij gevallen waar grotere herstellingen nodig zijn.

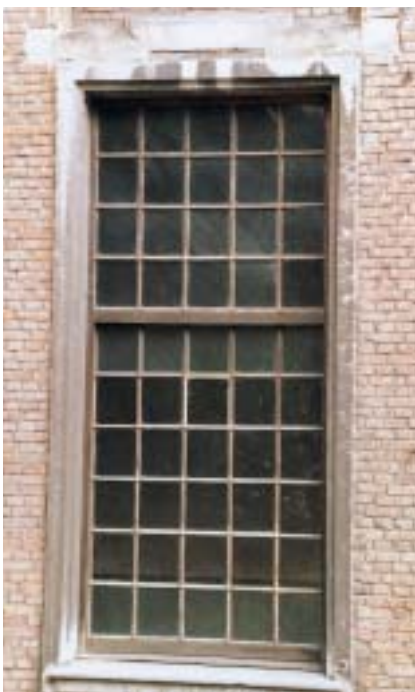
*Guillotineraam of Engels raam*
